INFORME TÉCNICO Nº 006 / 008

- Dificultades de los peatones para cruzar y transitar por Ruta 93, en el tramo comprendido entre Arroyo El Potrero y Camino Lussich.
- Altas velocidades y denso volumen de tránsito vehicular, actúan como elementos condicionantes.

Solicitante: Comisión Vecinal de Punta Ballena y Laguna del Sauce.

AUDITORÍA DE SEGURIDAD VIAL

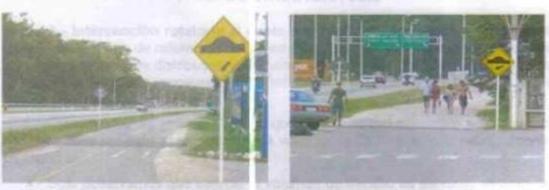
Fig. 1/2 - Imágenes que dan vista a las calles de servicio ubicadas sobre las márgenes sur (1) y norte (2)

Aquí el comentario tiene la finalidad de destacar, que dicha senda posee múltiples accesos a la vía principal a sea a R-93, los que si bien poseen señal de PARE, implican una potencial probab lidad de conflicto precisamente por esa gran cantidad de ingresos y salidas, en un tramo que si bien es en recta, los vehículos que circulan por la vía principal se desplazan un tanto rápido.

Esto evidentemente hace además que la misma no cumpla estrictamente con su función de vía ce servicio para el transito local, más allá que muchos a pesar de su favorable condición, la evadan para esquivar los resaltos.

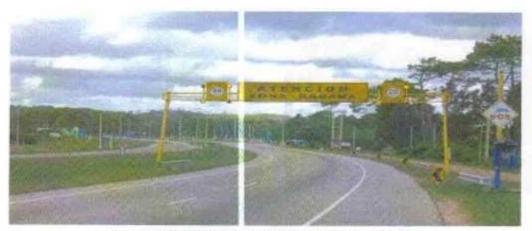
A.- Intersección rotatoria al oeste del tramo observado. Se aprecia que la R-93 en el tramo de referencia posee en el km. Il5.200, una intersección rotatoria con cuatro ramas que distribuyen el tránsito, actuando con suma efectividad como reductor de velocidad, apoyando la señalización y en consideración con la zona que se avecina.

Comentarios: Al respecto vemos que tal dispositivo no ofrece problemas ni genera mayor conflicto al menos con los volúmenes de tránsito que habitualmente se registran.

- Solo observamos que cuando el volumen de tránsito es elevado, se produce un cierto grado de enlentecimiento, propio de la circunvalación, que evidentemente beneficia la seguridad y es un llamado de atención que refuerza el inmediato ingreso a la zona urbanizada tal como se observa en la imagen ilustrativa ubicada metros antes.
- No se realizaron mediciones de volumen, valiendo la observación como dato de referencia.

Fig. 3 - Imagen que da vista al sentido de circulación - Oeste a Este
